CALDERA SIMILI

FALLO POR BAJO NIVEL (CORTO CIRCUITO TABLERO)

CARLOS W. THOMASSET 16/7/99

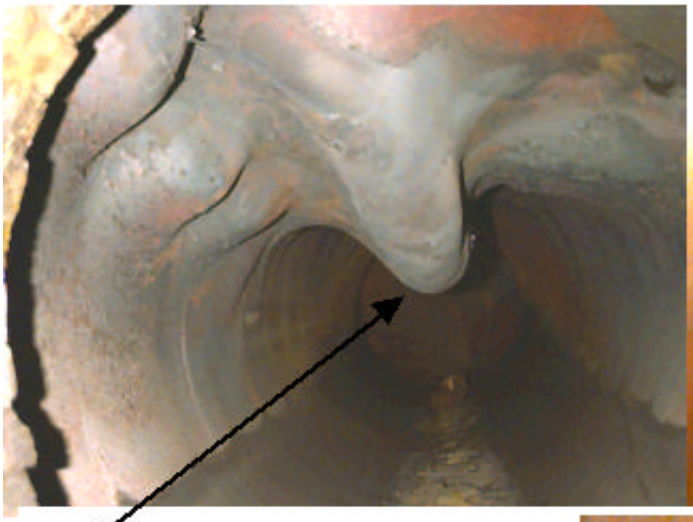
Vista desde placa trasera

Vista desde el quemador
("tetón" por falta enfriamiento)

Tubos relativamente limpios
(muy poca incrustación)

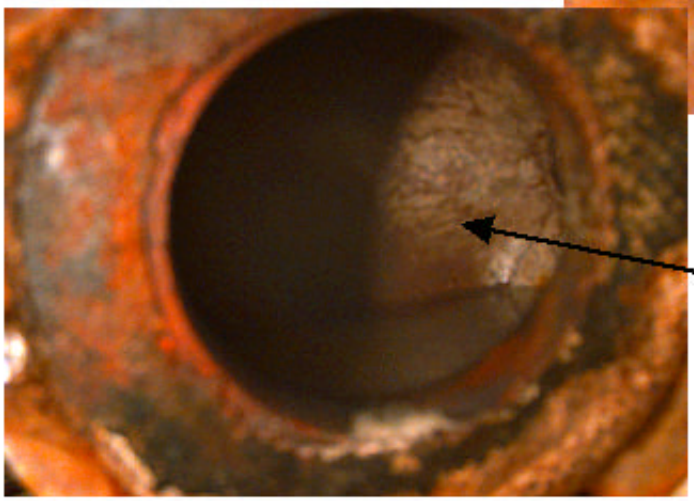
Interior del control de nivel libre de barros, con conexiones sin "tapones", el control no se bloqueo hidraulicamente (hubo un corto-circuito en el tablero que no cortó el quemador cuando la bomba de alimentación se bloqueo y se produjo el bajo nivel).
